Ügyszám : 01000/1688/2023. bü.
(Kovács Csaba és Fácán József és Gaál Gabriella balesete)

IGAZSÁGÜGYI műszaki szakértői vélemény kiegészítés

A közúti közlekedési baleset helyszínén végzett helyszín meg szemléléséről szóló jegyzőkönyv adatai alapján 2023. április 23-án 11 óra 30 perc körüli időben **Kovács Csaba** az általa vezetett KAF- 387 forgalmi rendszámú Opel Vectra személygépkocsival összeütközött a vele szemből érkező, **Fácán József** által vezetett és egy nyomon haladó járművet a saját sávjában előző, ULP-521 forgalmi rendszámú Aprilia motorkerékpárral. A baleset során Fácán József és utasa, Gaál Gabriella megsérültek, anyagi kár keletkezett.

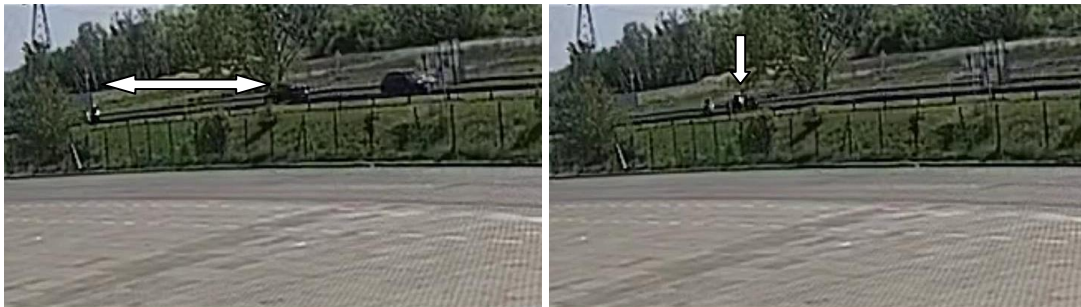
A két jármű egymás felé halad (bal oldali kép), majd 0.8 sec idő múlva érintkeznek (jobb oldali kép)

Az elvégzett képfeldolgozás, javítás, nagyítás alapján:

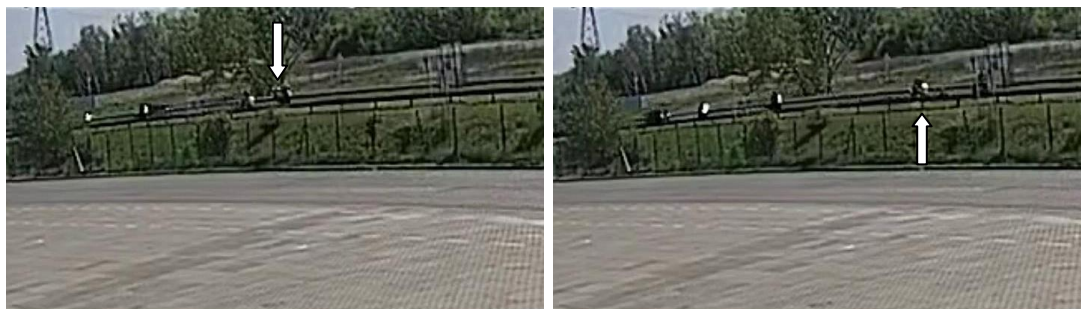
*Az érintkezés után 0.65 sec múlva a motorkerékpár utasának elválása megkezdődik (bal oldali kép)
és kb. 0.7 sec múlva a talajra érkezik (jobb oldali kép).*

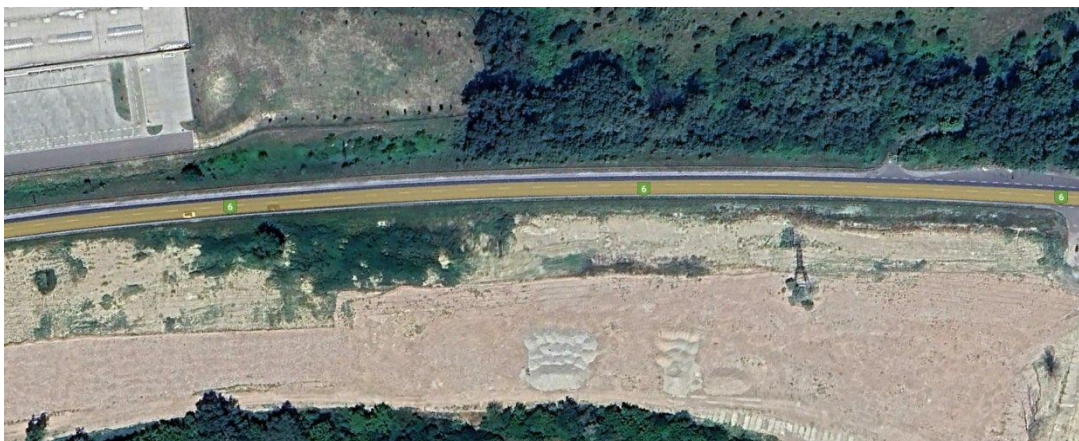
- az alap szakértői véleményben a két jármű egymáshoz viszonyított helyzetét véleményeztem azzal, hogy a felezővonal közelében érintkeztek, de az érintkezés pillanatában a felezővonalat kismértékben a személygépkocsi léphette át.

- az út ívének pontosítását a korábbi véleményben már elvégeztem.

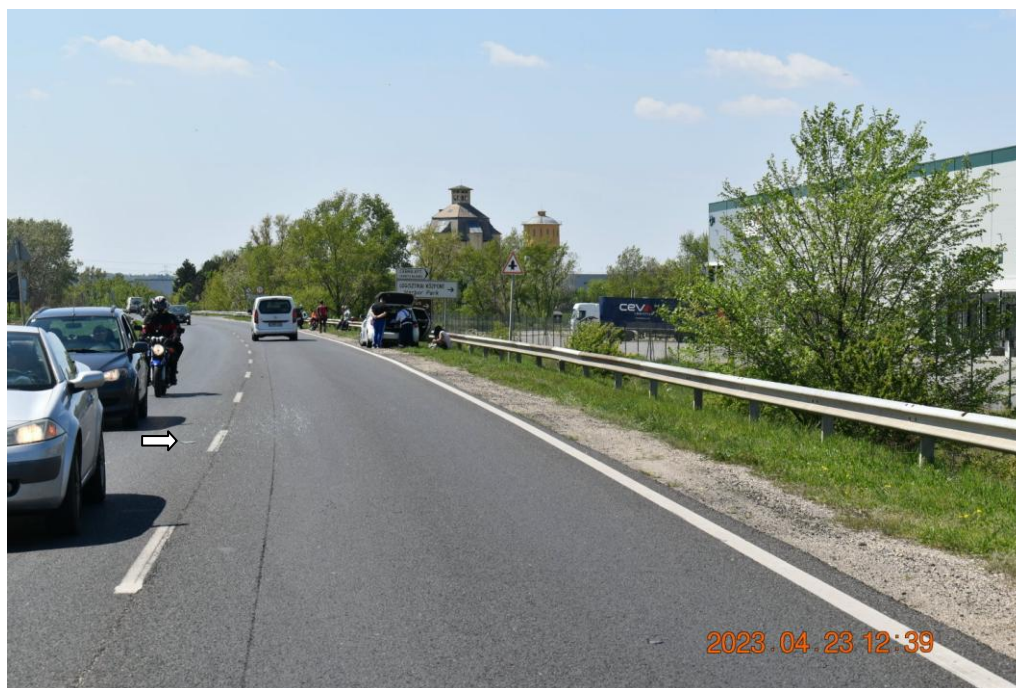
A balesethelyszínelő által készített és 7-es sorszámmal ellátott felvétel:

A vizsgáló kérdésre nyilatkozzon a tanú, hogy a fényképmelléklet 07. számú fényképen látható üvegtörmelék, valamint 09-19. fényképeken látható leszóródó anyagmaradványok és motorkerékpár első kerekének megcsúszási nyoma miért nem került rögzítésre a helyszínrajzon?

Tanú kifejtette, hogy az ütközés helye méretezéssel került jelölésre, a motorkerékpártól származó guminyom alapján lett meghatározva. Az úttest szélétől a motorkerékpár első kerekétől származó guminyom 3,1 méterre volt.

A rajzon azért nem szerepel a guminyom és a törmelék, mert rendszeren nem lehetett volna látni, az ütközési helyzetben szereplő jármű lefedti, lefedné azt. A leszóródott anyagmaradványokat pedig időközben a baleset helyszínén áthaladó forgalom is széthordta, arra kerültek a törmelékek.

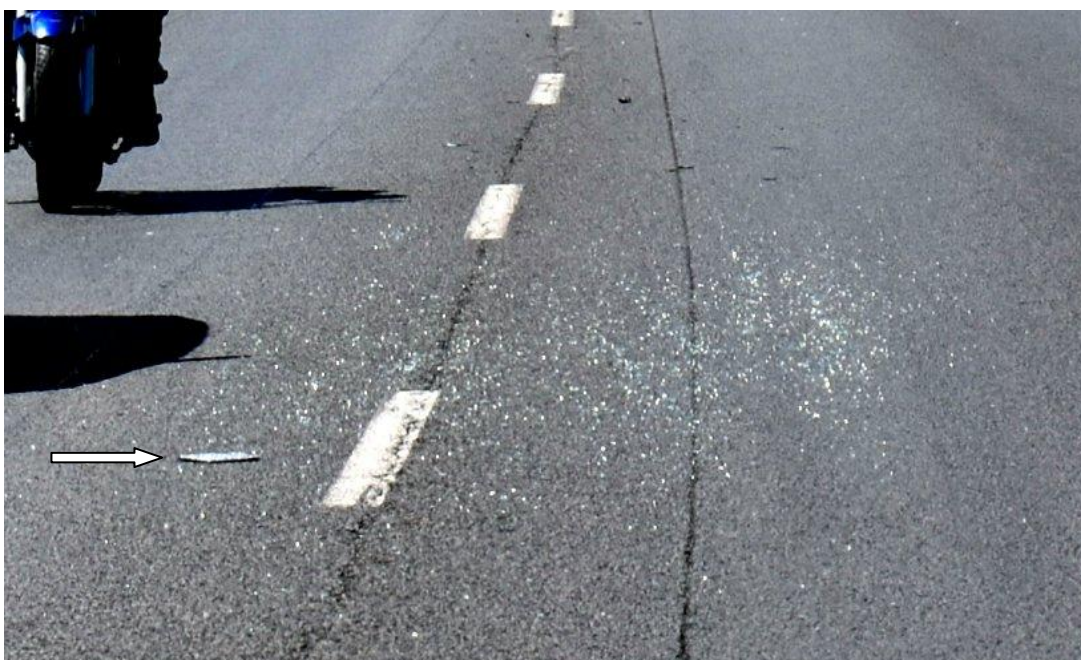
A felvétel nagyítása és feljavítása után:

A felvételen fehér nyíllal jelölt maradvány és a távoli áttekintő képen levő fehér nyíl azonos maradványt jelöl.
